RAKENNUSRUNGON KUNTOARVIORAPORTTI
MANEESI

Pvm: 13.9.2013

Laatija: Kimmo Keskitalo

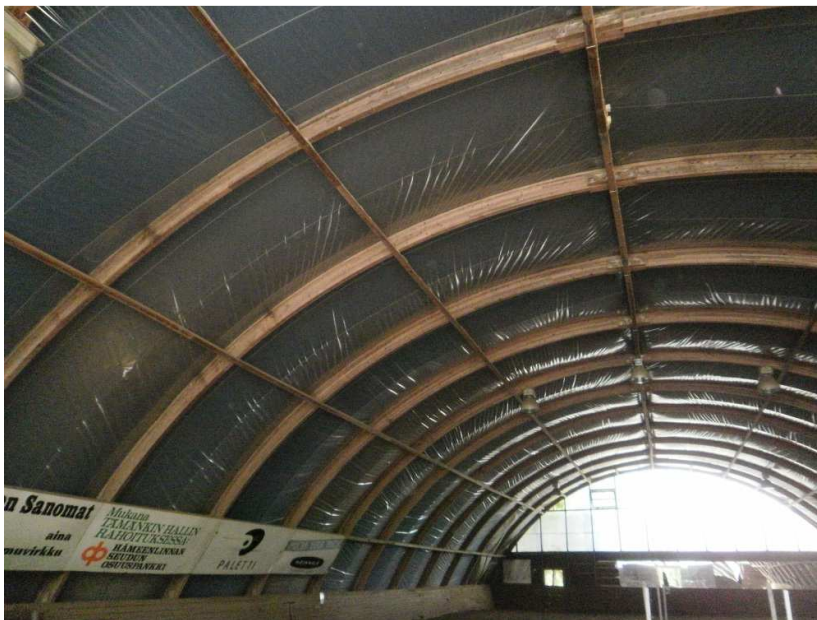
Yleiskuva maneesista sisältä

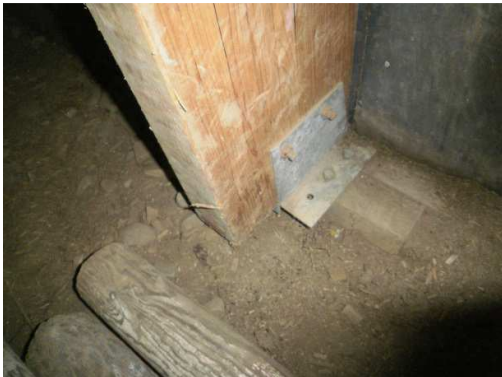
- rungon kantavina rakenteina on 2-osaiset liimapuukehät (liitetty toisiinsa keskeltä pultein) 90 x 306, alaohjauspuuna on 2 kpl 75 x200 kestopuulankut joihin on kiinnitetty teräskengin ja pultein liimapuukehät. Kulmiin on asennettu vinotuet pulttikiinnityksin. Päätysten rakenteena on yläpäästään liimapuukaariin liitetyt puurunkoiset seinät. Katselmuksessa tarkastettiin silmämääräisesti liimapuukaarien kunto, kaaret ovat ikäänsä nähden hyväkuntoisia, eikä lahovaurioita havaittu.

Liimapuukaaren liitos ja alaohjauspuu

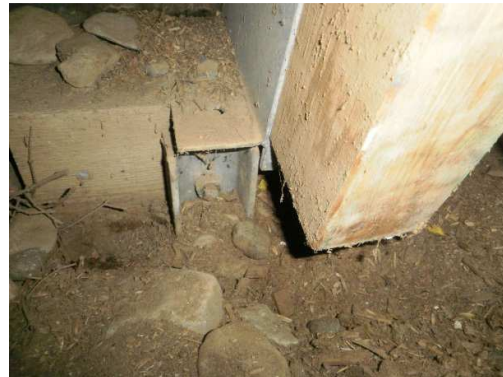
- rakennuksen perustuksena on piirustusten mukaan betoniset viemäriputket joihin on liitetty valamalla teräksinen c- profiili liimapuukaarien alaohjauspuuta ja teräskengkiä varten.

Betoniperustukseen liitetty c- profiili

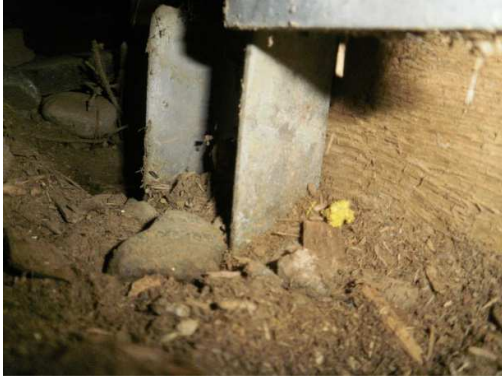
Lähikuva c- profiilista

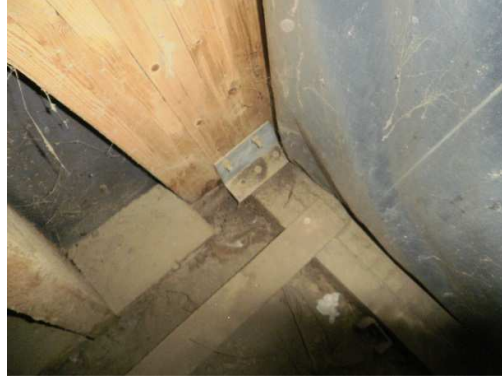
Alaohjauspuu ja päätyseinää vasemmalla

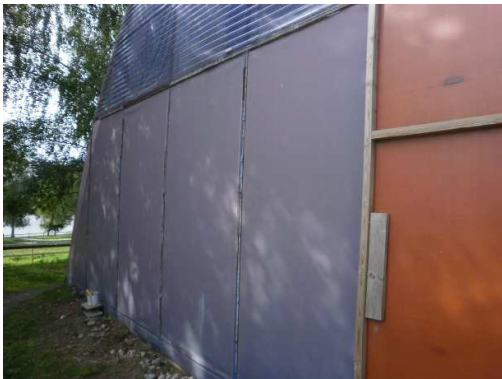
Päätyseinän pintarakennetta

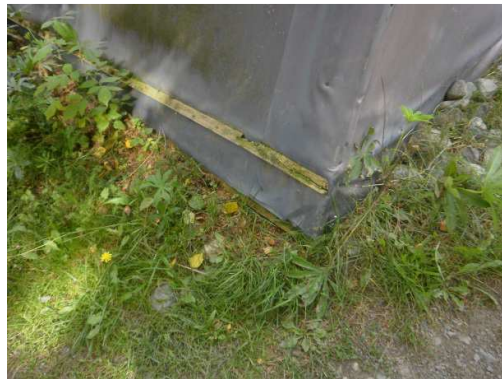
Pressupinnoitteen alapää

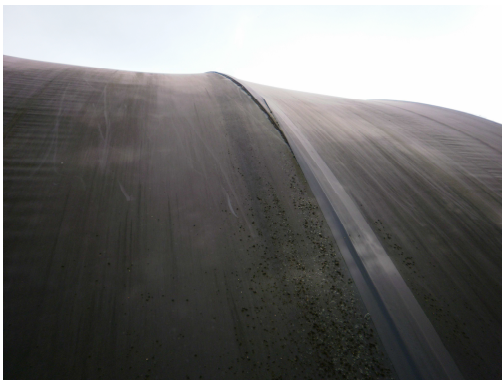
Pressun pintarakennetta

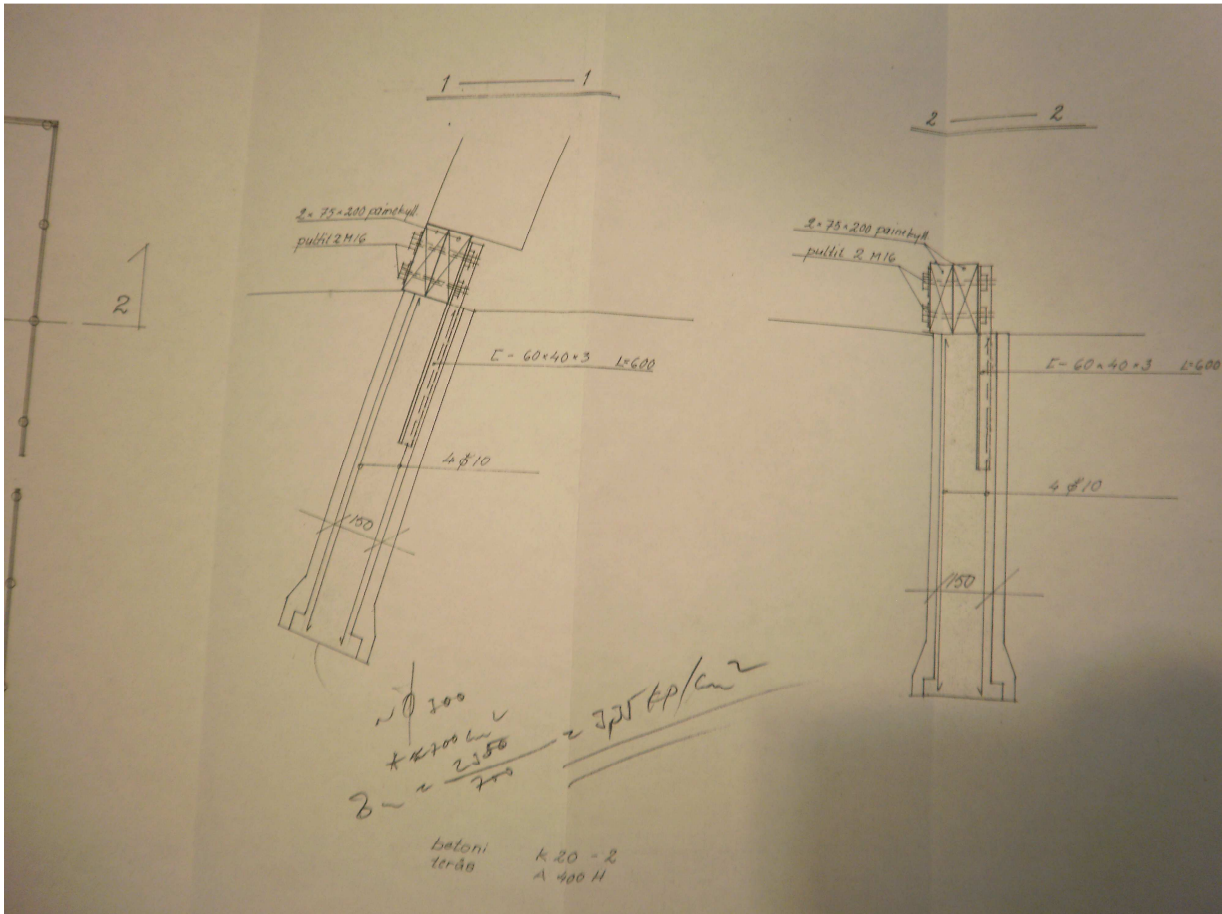
Valokuva perustusrakenteen piirustuksesta
